SILVIA MULLER BECERRA - LTDA  
AV DOUTOR WALTER BELLIAN, 1871 GALPÃO 03.  
DISTRITO INDUSTRIAL JOÃO PESSOA/PB  
CEP: 58082005  
Fone: 83 32331238  
<https://www.quantica-brasil.com.br>

Ordem de Serviço  
**102462**

QUÂNTICA BRASIL TRATAMENTO DE ÁGUA

Visita preventiva:

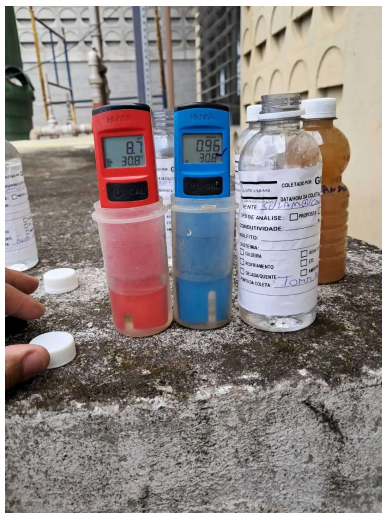
Torre/ PH 8.7/  
Condutividade 960

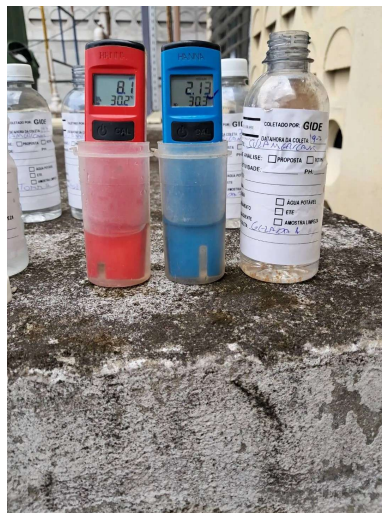
Gelada 1/ PH 8.1/  
Condutividade 2130

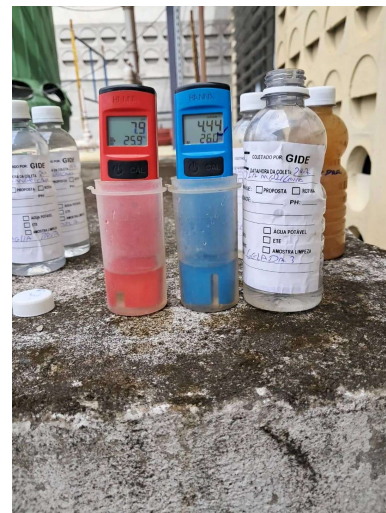
Gelada 3/ PH 7.9/  
Condutividade 4440

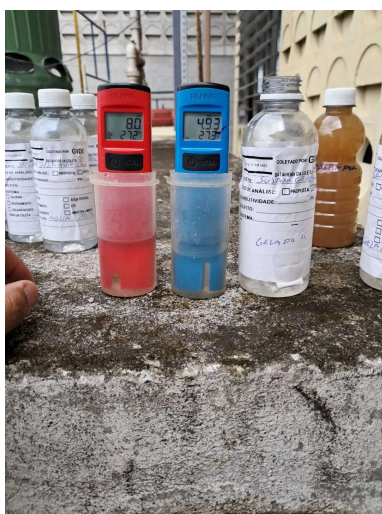
Gelada 4/ PH 8.0/  
Condutividade 4930

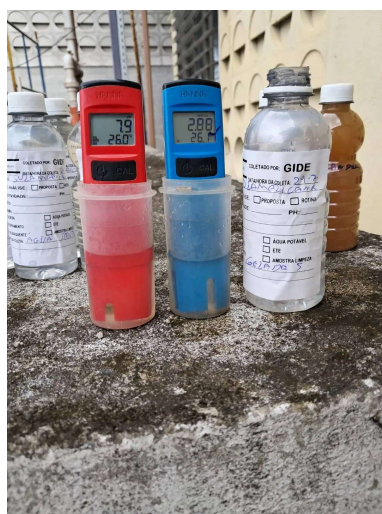
Gelada 5/ PH 7.9/  
Condutividade 2880

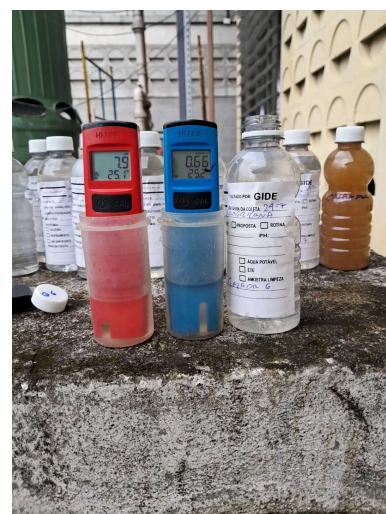
Gelada 6/ PH 7.9/  
Condutividade 660

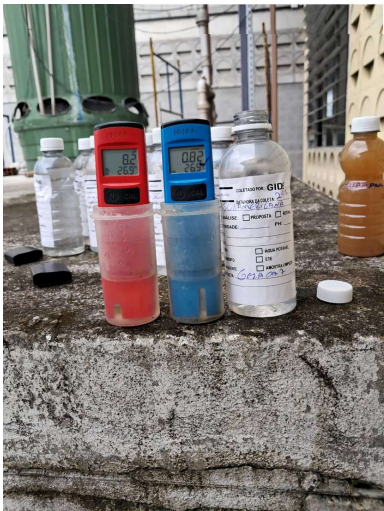
Gelada 7/ PH 8.2/  
Condutividade 820

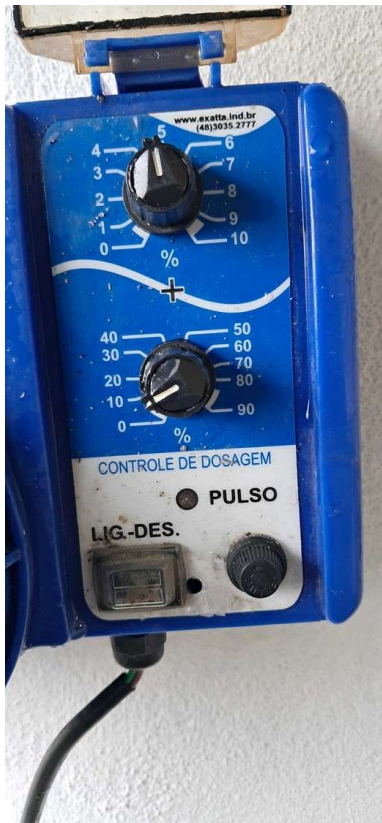
### FOTO DA NÃO CONFORMIDADE E AÇÃO

A dosadora de cloro da cisterna foi encontrada com o botão em modo desligado, por isso não houve consumo de produto

**T** A dosadora estava desligada

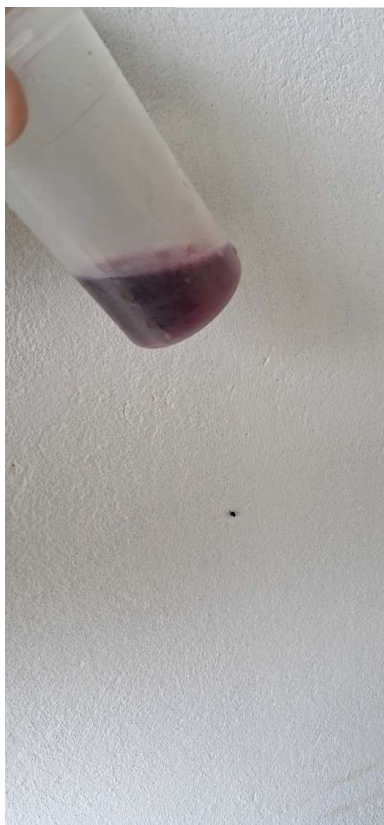
### FOTO DO TESTE QUALITATIVO

O teste qualitativo apresentou dureza

O pessoal está realizando a instalação de uma máquina nova e está havendo queda de energia, desligando os sistemas e interferindo na programação do abrandador.

☉ NÃO CONFORME

**T** Teste apresentou dureza/ por causa de uma máquina que foi instalada está desligado direito o sistema e interferindo na
